产品更改通知单	更改前产品型号	更改后产品型号	工序	版本	页数	制订时间
	COBRA4812 (13)	COBRA4812 (13)	产品工艺更改	V3	1/1	2022 - 2 - 12

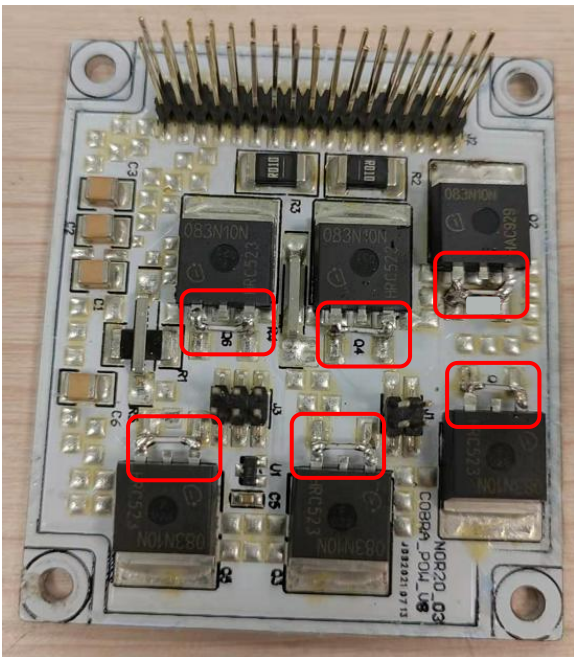
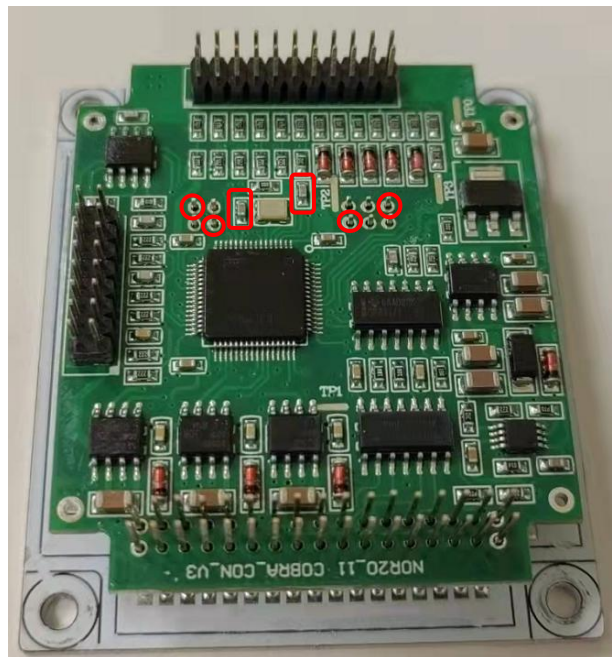
刷三防漆之后，晶振容易受干扰；

COBRA4806 (12) 在插拔上板的时候，容易造成中间的控制板被提升，形成接触不良的情况，结果就会出现电流偏差值故障之类的报警；

1. 对于有三防漆的板子，使用洗板水将晶振和两边的电容清洗干净，洗板水不要刷到插针上；

2. 在铝基板上 6 只功率管，每只功率管的两个管脚之间，要焊接一个 20K/1206 的电阻（电阻侧立在 MOS 管的管脚之间，要保证焊接过程中，焊锡完全熔化，焊接牢固）；
3. 控制板 晶振的两边、红色方框内的电容，更换为 10P/0603 电容；
4. 将调试完好的铝基板和控制板插接在一起，**确认插针与插座完全插接到位、没有缝隙；**
5. 焊接红色圆圈的 4 根针；
